MUZEUL VITICULTURII ȘI POMICULTURII GOLEȘTI

PATRIMONIUL TRADIȚIONAL CONSTRUIT DIN JUDEȚUL ARGEȘ

- raport sintetic -

ȘTEFĂNEȘTI, 2020

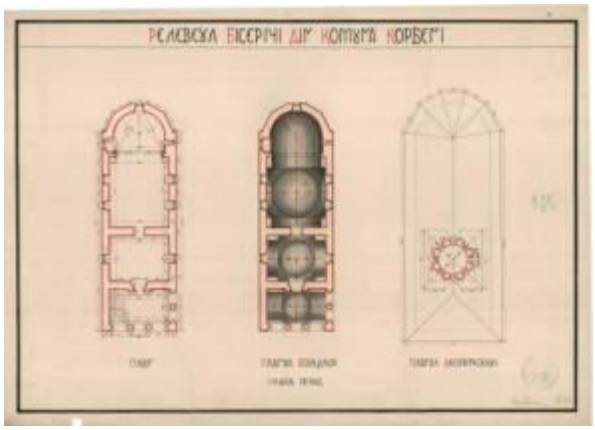
Starea de conservare este foarte bună. Biserica este bine întreținută.

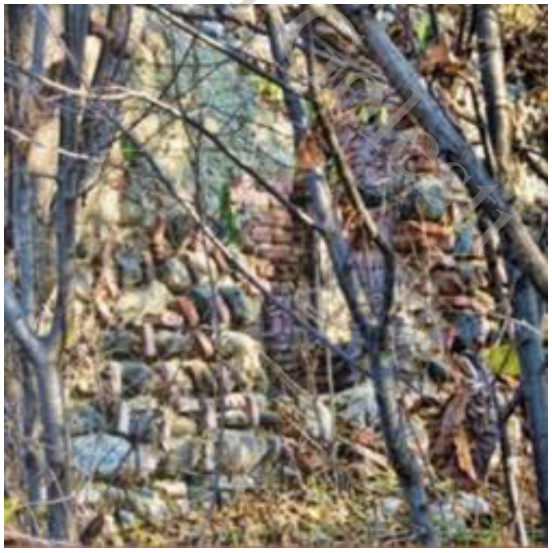
Stare de conservare: Potrivită. Umiditatea ascensională (trotuarul lat care înconjoară biserica) și infiltrațiile au afectat exteriorul bisericii începând de la acoperiș până la temelie. Tencuiala pe zone mari apare fie umflată și îndepărtată de perete, iar în unele locuri căzută. Datorită tasării terenului și specificul locului unde este ridică biserica (pe deal) a dus la îndepărtarea trotuarului de peretele construcției, făcând loc vegetației.

Degradări exterioare ale construcției

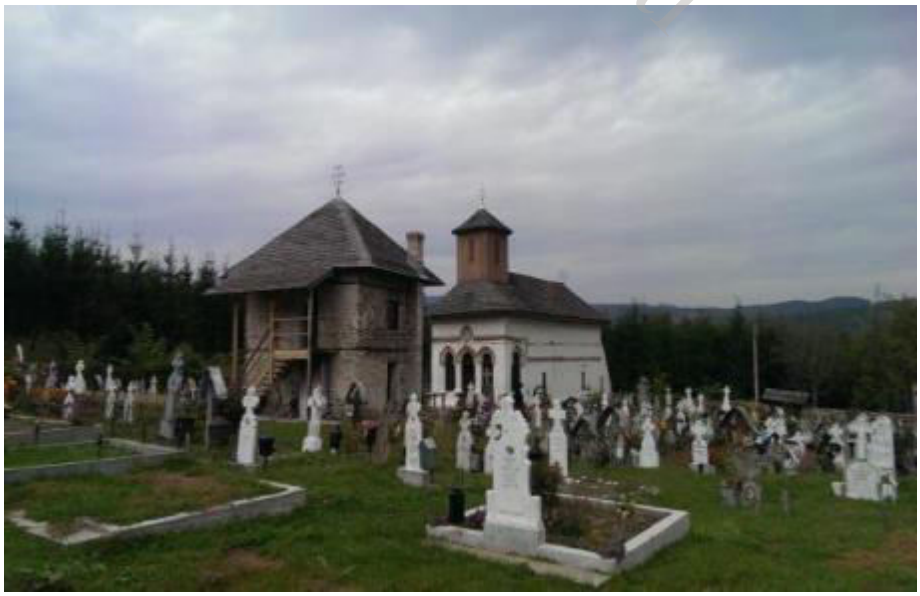
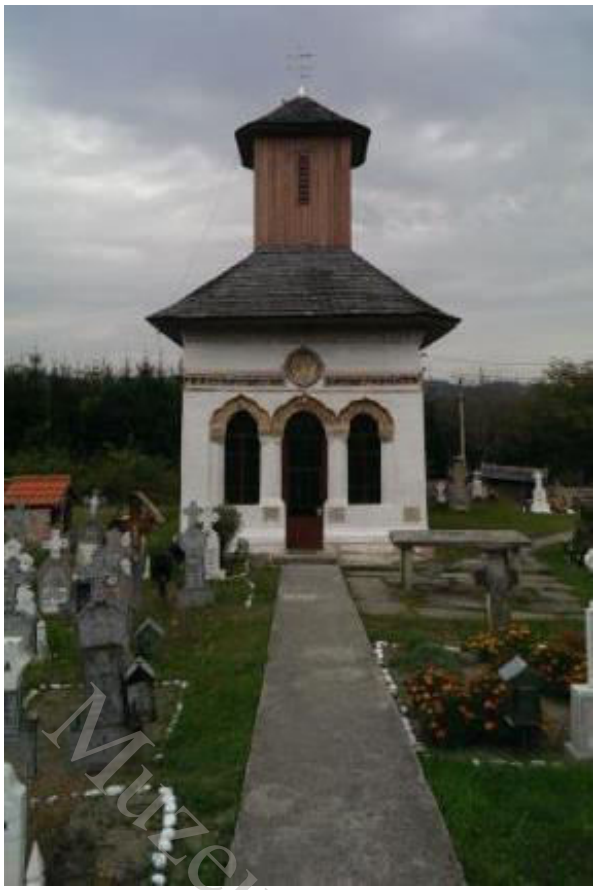
Starea de conservare a bisericii este foarte bună. Nu prezintă urme de infiltrații de apă, la nivelul superior al temeliei și nici în ziduri. Acoperișul este în stare bună.

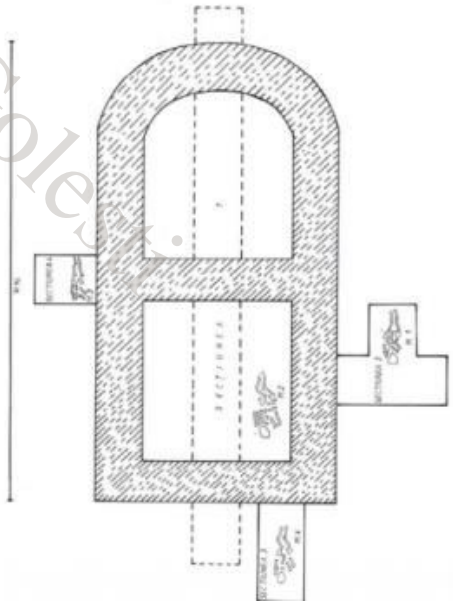
Distrusă. Ziduri îngropate, acoperite de vegetație, urme de ziduri deasupra solului.

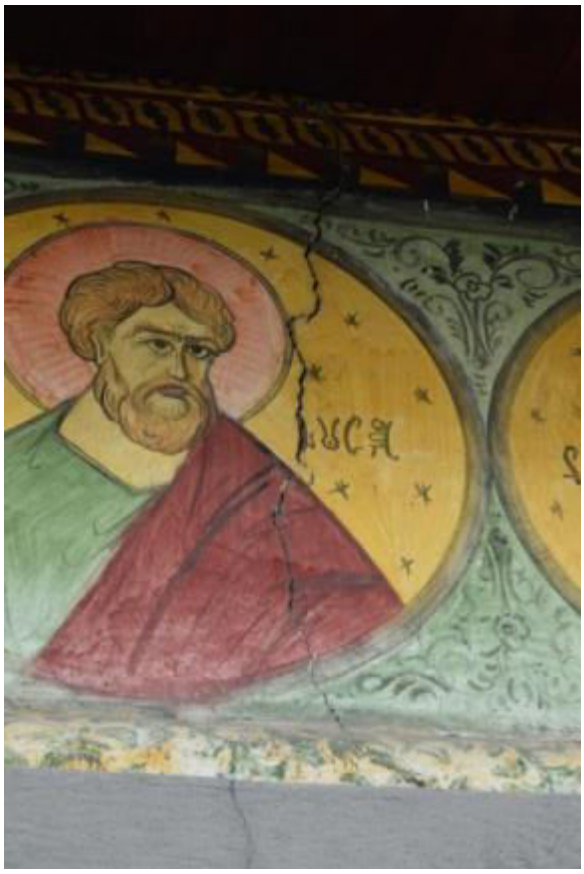
Stare de conservare: Bună. Tasările de teren au provocat fisuri în pereți evidente pe latura sud-vestică. Trotuarul din ciment care înconjoară biserica, cu lățime peste 1 m, determină creșterea umidității ascensionale. Pentru evitarea acestui degradărilor provocate de igrasie, a umidității prin condensare, au recurs la aerisire prin lăsarea ferestrelor întredeschise.

Degradări produse de tasarea terenului

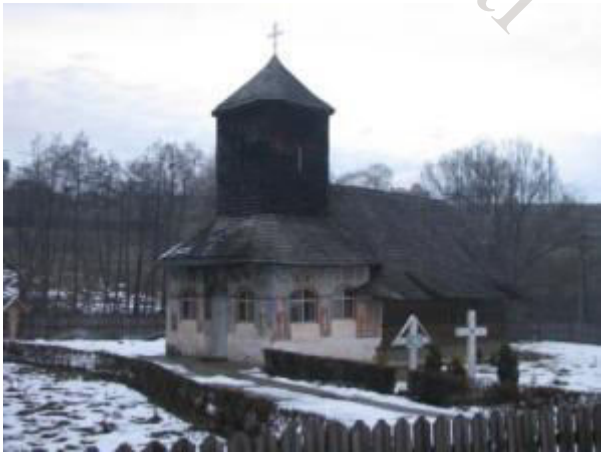
Descrierea stării de conservare (text liber):
Starea de conservare este bună. Biserica prezintă degradări ușoare ale tencuielii în partea inferioară a pridvorului. Acoperișul, cu învelitoare din șiță este încă bun.
Foto:

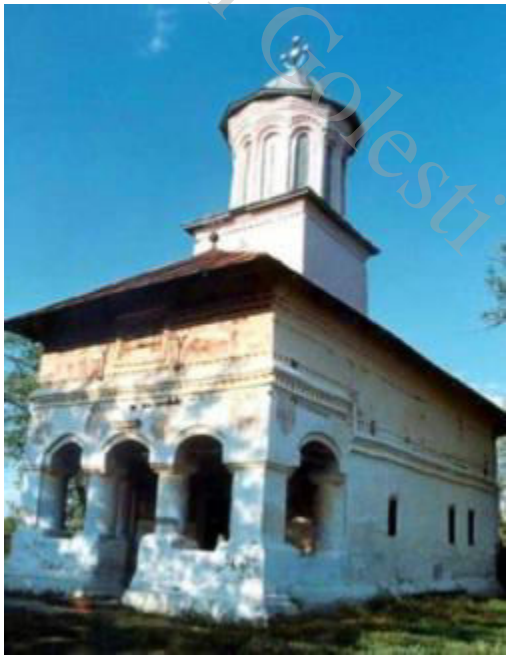
Biserica se află într-o stare de conservare bună. Acoperișul nu prezintă infiltrații de apă. La nivelul temeliilor există infiltrații de apă, care urcă în ziduri, până la cca 0,8 m înălțime, în sezonul ploios.

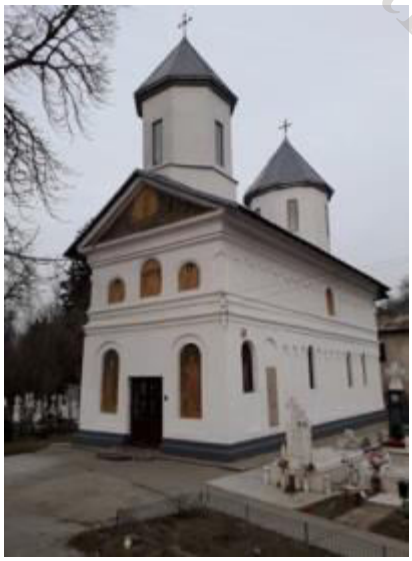
Se află într-o stare de conservare foarte bună. Nu prezintă infiltrații pluviale, nici umiditate ascensională.

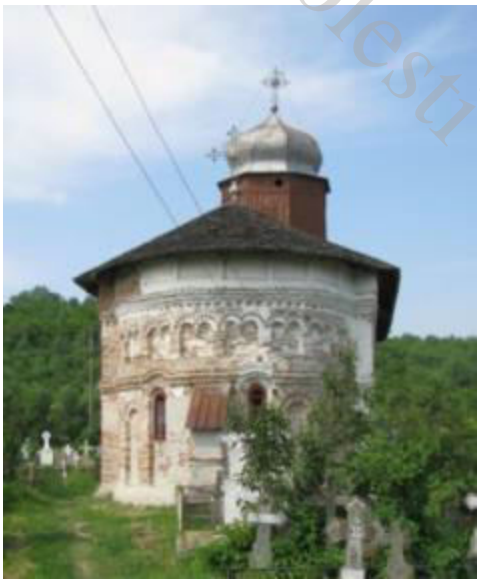
Biserica are o stare de conservare acceptabilă, în sensul că nu plouă în ea, și nu sunt infiltrații de apă din pământ, la nivelul pereților. Starea de conservare a picturii este proastă.

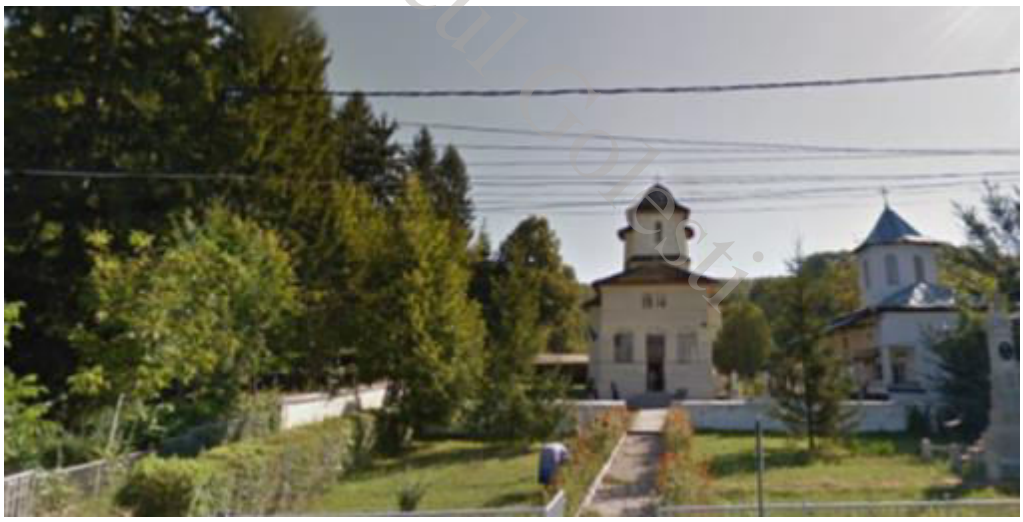
Biserica se află într-o stare de conservare foarte bună. Cele două porţi şi zidul de incintă sunt bine păstrate

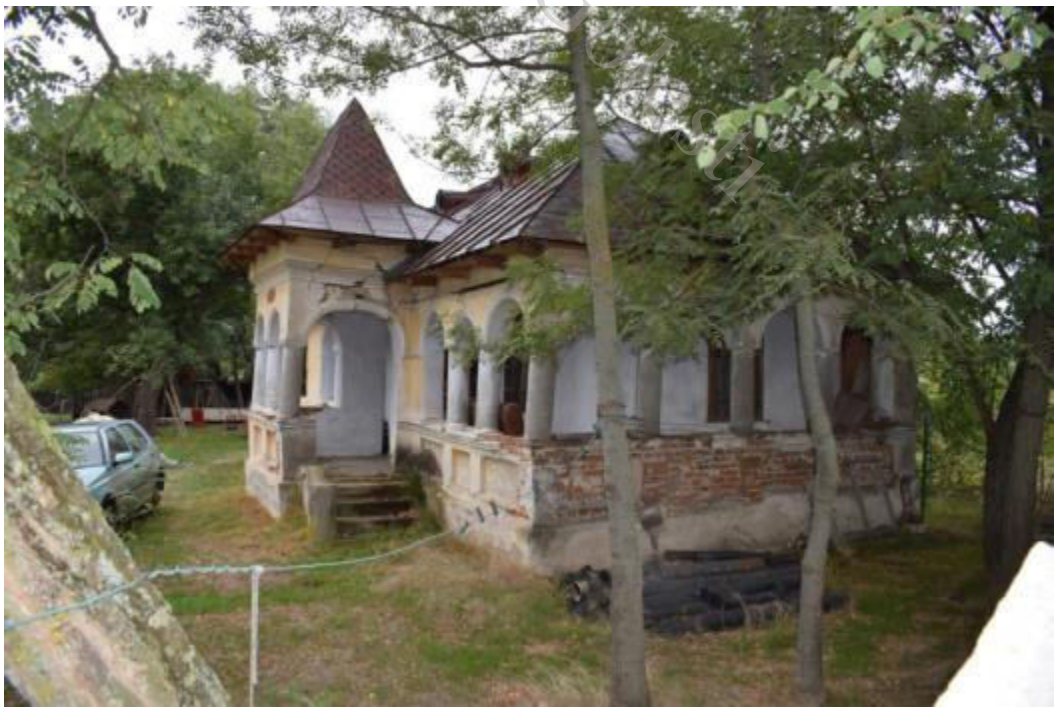
Starea de conservare: Proastă. Se poate observa o degradare majoră a locuinței, astfel: slăbirea structurii de rezistență a casei (prispa, în partea de sud, s-a îndepărtat de corpul casei; deplasat/culcarea spre spate a locuinței a provocat îndepărtarea prispei de centura casei; crăpături adânci în foișor) și pierderea elementelor decorative exterioare.

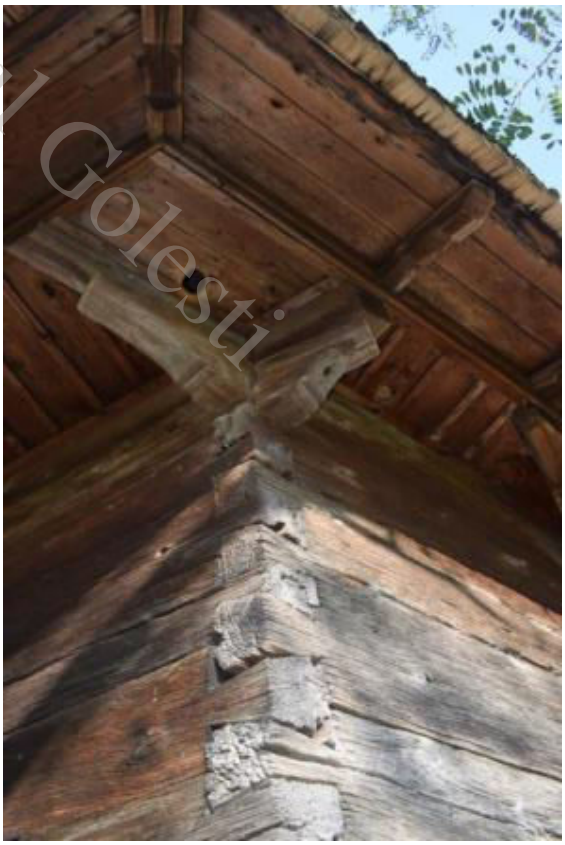
Stare de conservare: Potrivită. Lemnul pereților prezintă atac xilofag, tencuiala care îmbracă soclul prezintă crăpături pronunțate și exfolieri.

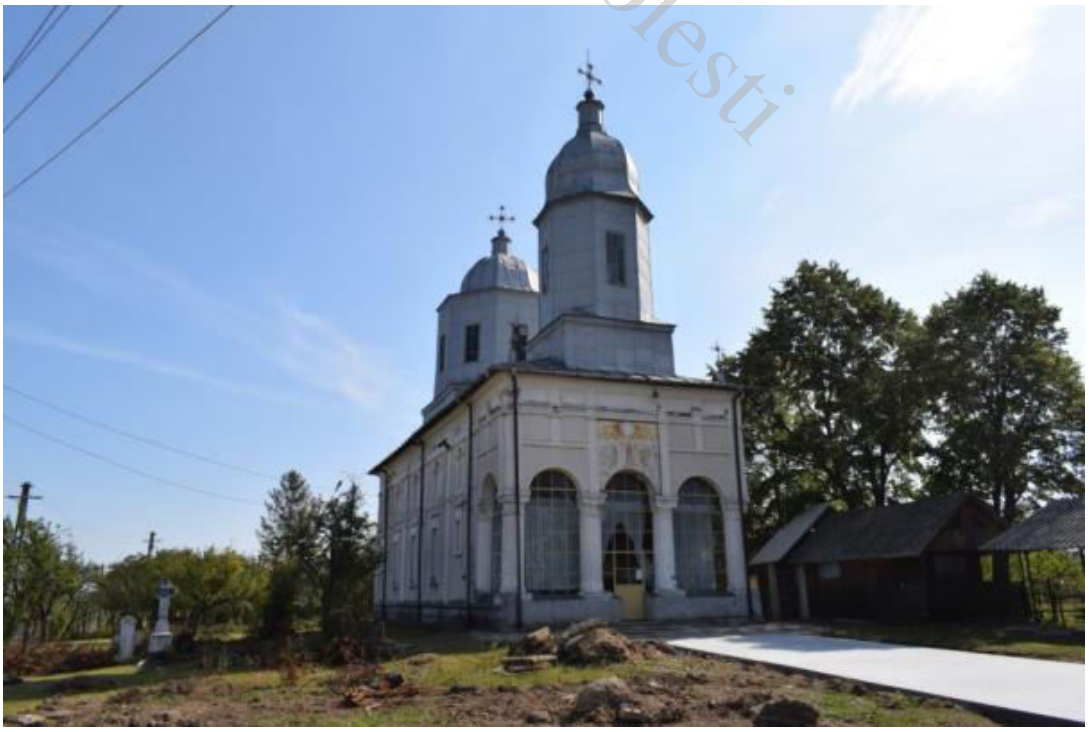
Starea de conservare: intemperiile, umiditatea (igrasia, umiditatea de condens) au afectat aspectul exterior și interior al bisericii: pictura decolorată, tencuială umflată și căzută, pereți crăpați), tabla acoperișului ruginită.

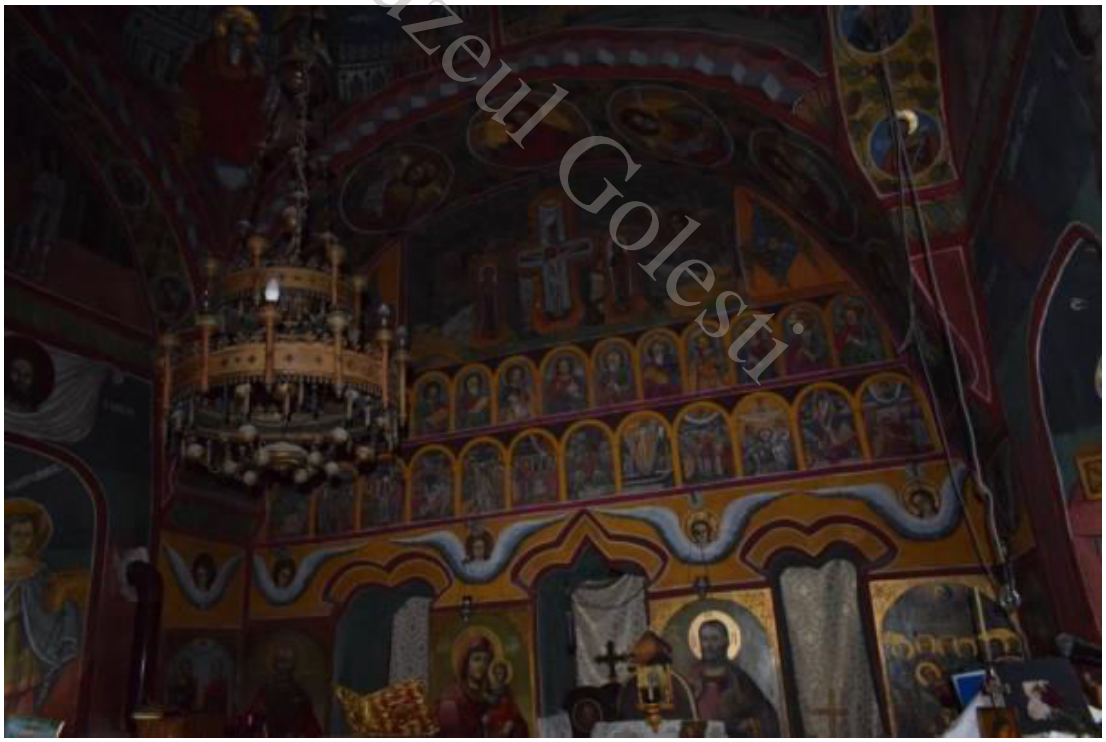
Starea de conservare: Bună. Pictura exterioară decolorată datorită intemperiilor. Pictura interioară refăcută, stare de conservare bună. Acoperișul din tablă prezintă porțiuni de rugină.

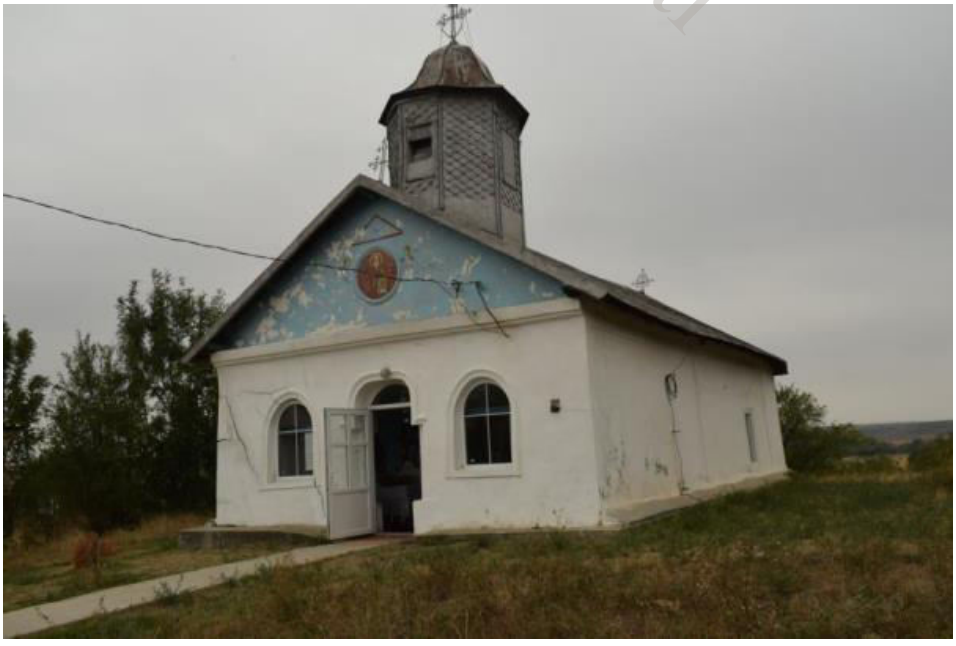
Stare de conservare: Proastă. Structura de rezistență slăbită (crăpături accentuate în zidărie, colțul bisericii din partea stângă s-a îndepărtat de unitate), sunt necesare lucrări urgente de consolidare. Intemperiile au provocat exfolierea atât a varului de pe pereții exteriori, cât și decolorarea și pierderea stratului pictural. În interior, pictura este afumată și s-a ajuns până la pierderea icoanei (a imaginii).

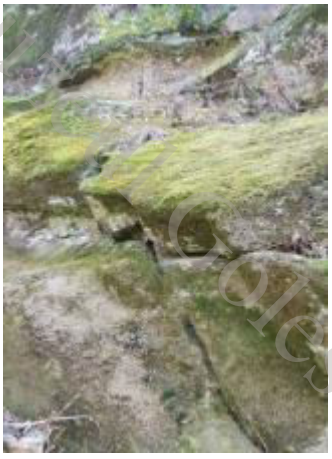
În exterior, degradări produse de vegetație. Au crescut arbuști care au produs fisuri și care vor determina ruperea unor părți importante din zidul de piatră. Umiditatea excesivă, în special pe zona nordică, a permis apariția mușchiului pe piatră, crustelor de săruri, mucegaiuri, fisuri.

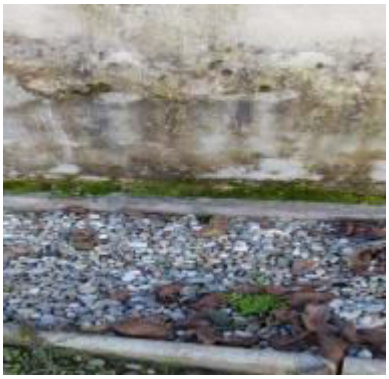
Descrierea stării de conservare – Lucrările de renovare și restaurare a Bisericii Adormirea Maicii Domnului au fost inaugurate în anul 2019, dar nu au putut stopa fenomenele de degradare produse de umiditatea ascensională care a afectat atât exteriorul clădirii , cât și partea inferioară a picturilor murale. Valorile umidității în fundație și ziduri au determinat măcinarea tencuielii, atacuri biologice – mușchi, mucegai pe suprafețe extinse ale zidurilor exterioare, fisuri în tencuială și micro explozii. În interior, pe pictura murală de pe tavanul cupolei din naos există eflorescențe de săruri din cauza infiltrațiilor, lacune în stratul pictural cu pierdere de material, urme de atac xilofag în elementele de lemn. Cornișa se află în stare bună de conservare.

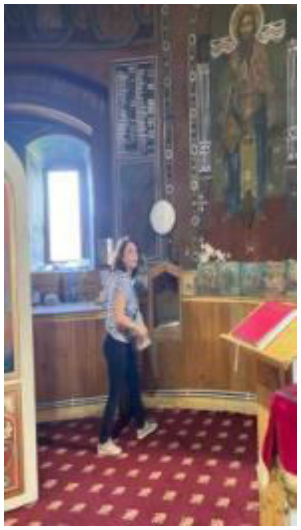
Descrierea stării de conservare (text liber) : Biserica se află în stare de conservare bună, dar prezintă umiditate ascensională mare pe peretele nordic - 7,5% și 2,6 % pe ceilalți pereți exteriori. Pictura exterioară este ușor degradată prin decolorarea pigmenților, exfolieri de pictură. Tencuiala prezintă pe porțiuni reduse crăpături și rețea de fisuri. A fost înlocuită tâmplăria de lemn a ferestrelor cu tâmplărie termopan. A fost înlocuită podeaua de piatră cu șapă de ciment și parchet. În interior, pe suprafața inferioară a zidurilor au fost montate lambriuri de lemn de stejar în spatele cărora, din cauza umidității ascensionale se pot dezvolta fungi. La nivelul picturii există degradări mecanice produse prin ciocnire cu corpuri dure, zgârieturi. De asemenea au fost semnalate eflorescențe de săruri. În interior există șanț de evaporare a umidității din ziduri cu materiale absorbante. Nu au fost identificate degradări produse de infiltrații

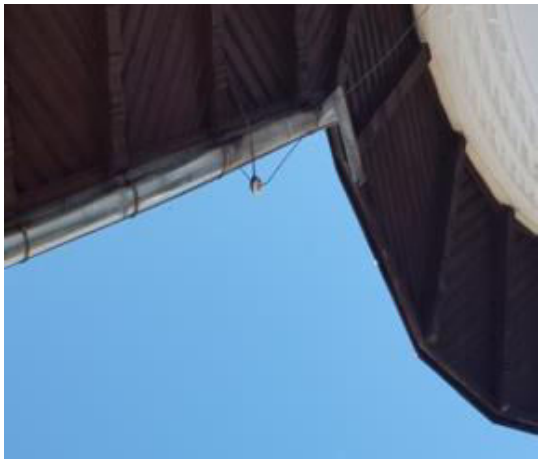
Descrierea stării de conservare (text liber): Biserica a fost renovată și restaurată și se află în stare bună de conservare. La măsurare, umiditatea din fundație și zidurile exterioare ajunge pe peretele nordic la 19,2 % din cauza materialelor pe bază de ciment folosite la renovare. Nu au apărut încă atacuri biologice și nici degradări cauzate de sărurile care solubilizează la suprafața peretelui. Acoperișul a fost refăcut și nu prezintă degradări. În interior, pictura murală originală se mai păstrează fragmentar. Umiditate ascensională ridicată și în pereții interiori, cu urme de eflorescențe. Biserica nu prezintă riscuri, dar are nevoie de expertiză pentru realizarea unui sistem eficient de eliminare a surselor de umiditate ascensională.

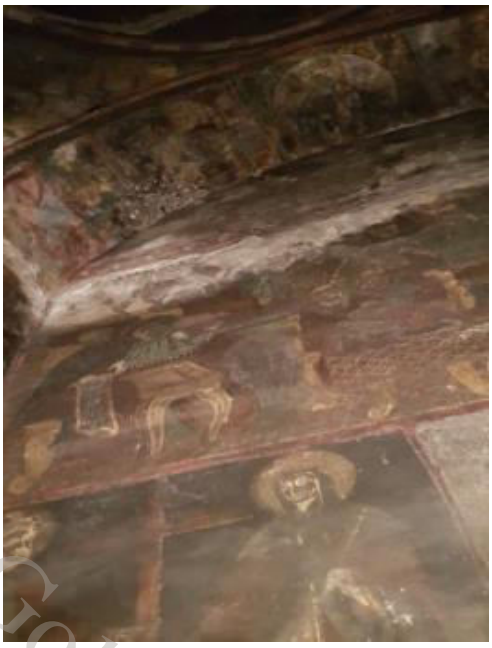
Biserica necesită lucrări de consolidare și restaurare întrucât este în risc de a se pierde părți importante din clădire și din pictura murală.

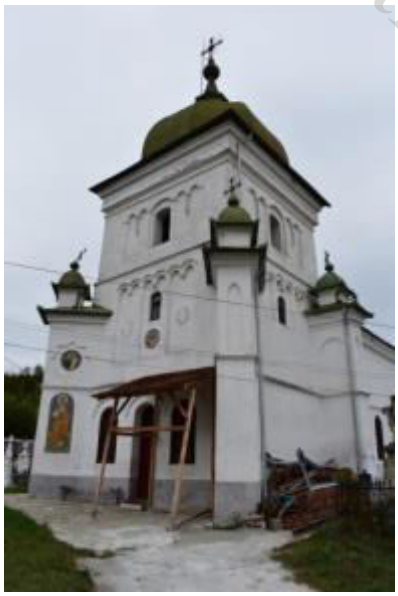
Descrierea stării de conservare: Stare medie de conservare; umiditate ascensională, deteriorări temei.

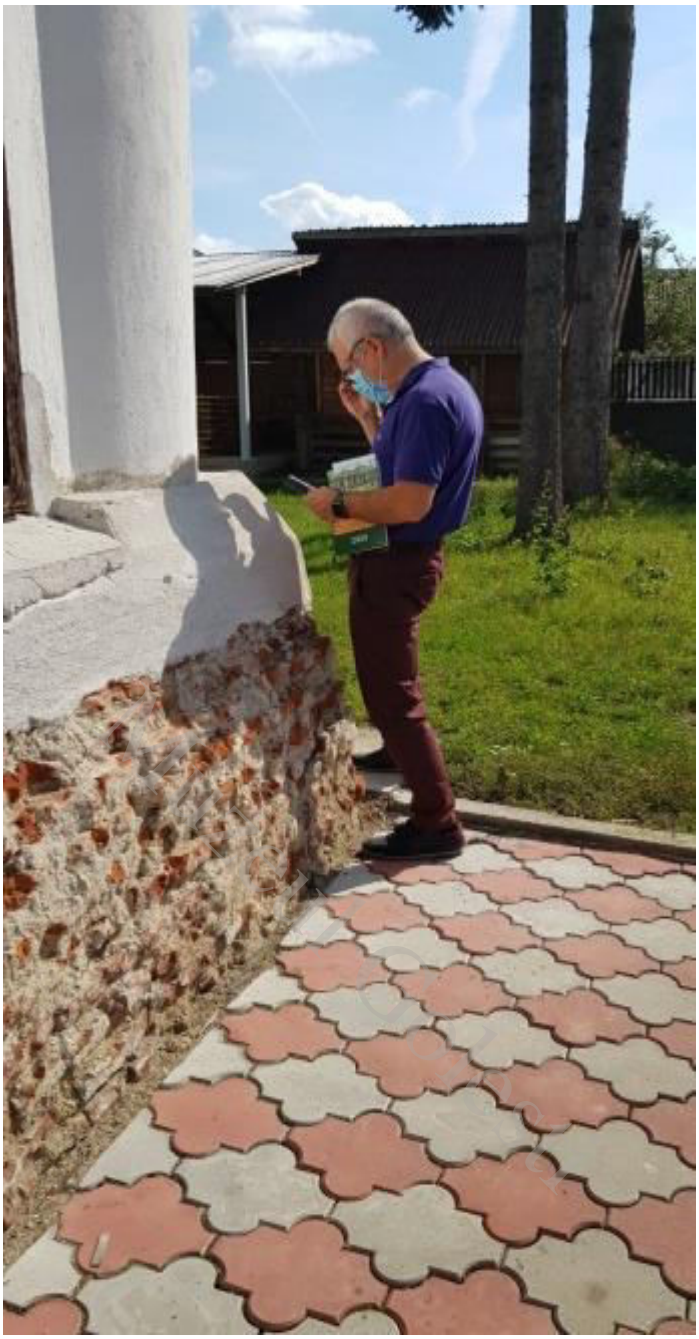
În interior există urme de eflorescența sărurilor din cauza umidității ascensionale, degradări mecanice ciobituri în tencuială cu pierdere de strat pictural, eflorescențe săruri pe tavanele cupolelor din cauza infiltrațiilor, pierderea stratului pictural prin măcinarea tencuielilor. Podeaua este realizată din piatră șlefuită cu mici degradări ale materialului de rostuire. Repictări pe peretele exterior al bisericii. Cornișa în stare bună de conservare, fără degradări ale ornamentului. Învelitoarea prezintă mici degradări produse de îmbătrânirea materialului lemnos, turnurile sunt îmbrăcate în tablă și acoperite cu tablă care nu prezintă degradări. Prezintă atac biologic – mucegaiuri negre pe peretele interior din partea de nord.

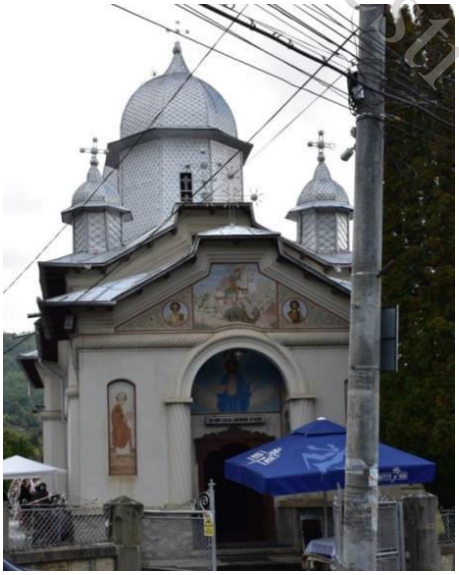
Starea de conservare este bună, microclimatul din interior fiind unul stabil. Clădirea nu prezintă infiltrații, fisuri, umiditate ascensională sau alte tipuri de degradări specifice monumentelor aflate in aer liber. Atât pictura interioară cât și cea exterioară nu prezintă degradări.

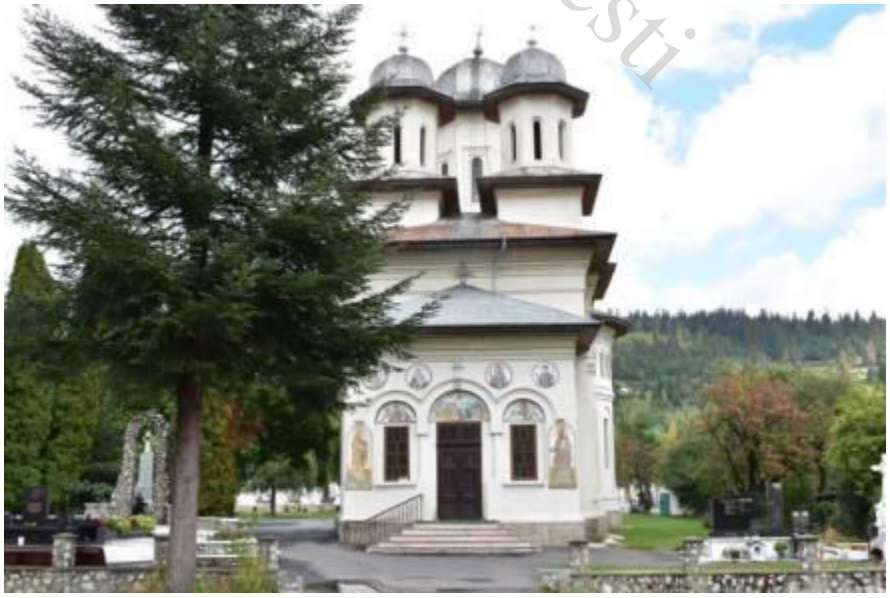
Starea de conservare este bună, microclimatul din interior fiind unul stabil. Clădirea nu prezintă infiltrații, fisuri, umiditate ascensională sau alte tipuri de degradări specifice monumentelor aflate in aer liber.

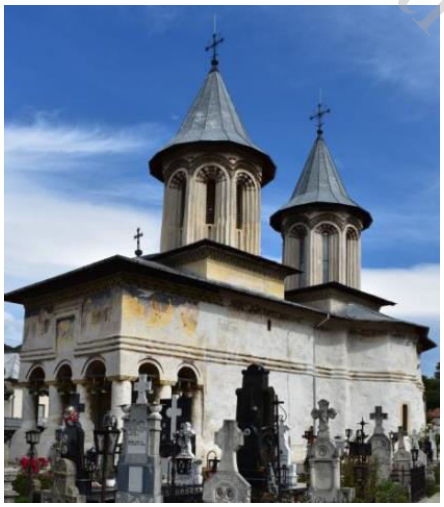
Starea de conservare este bună, microclimatul din interior fiind unul stabil. Clădirea nu prezintă infiltrații, fisuri, umiditate ascensională sau alte tipuri de degradări specifice monumentelor aflate in aer liber. Pictura murală originară atât în interior cât și in exterior se conservă parțial. Aceasta a fost afectată considerabil de crăpăturile și decapările din tencuială cauzate în mod special de seismele din secolul al XX-lea.

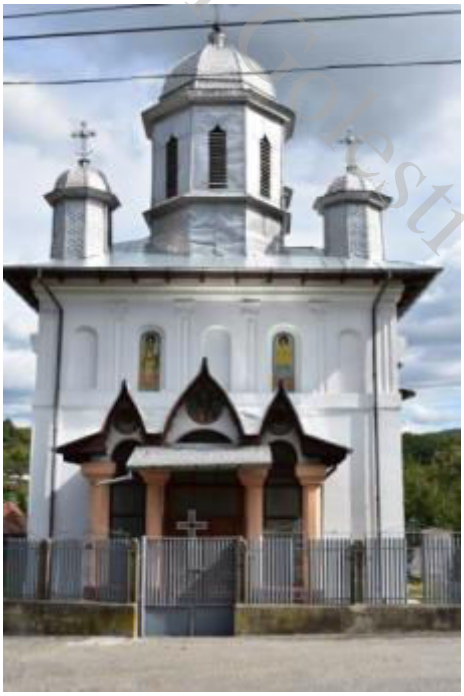
Descrierea stării de conservare: Stare de conservare bună.

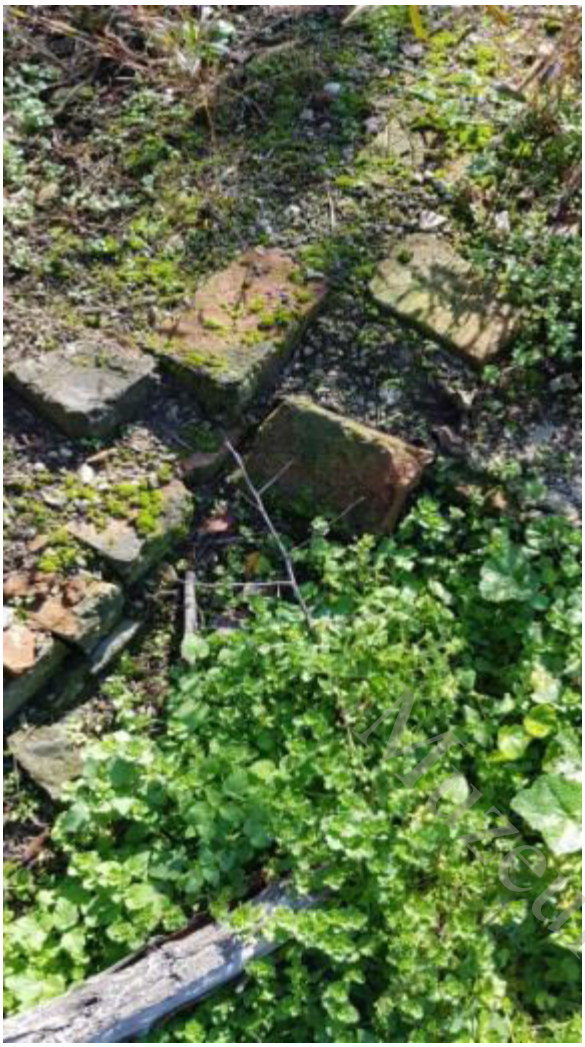
Descrierea stării de conservare (text liber): Partea frontală a zidurilor de fortificație a fost restaurată odată cu biserica, însă din cauza terenului cu pânză freatică la suprafață și această parte prezintă degradări produse de umiditatea ascensională – măcinarea tencuielilor, desprinderi de tencuială, gonflarea tencuielilor, mucegaiuri, fungi. Partea din spate de zidurilor prezintă degradări produse de intemperii de-a lungul timpului - măcinarea tencuielilor, friabilizarea cărămizilor, desprinderea acestora, ruperea coeziunii dintre cărămizi și tencuială, respectiv piatră și tencuială. Există degradări biologice produse de mușchi, licheni și mucegaiuri. Din conac nu au mai rămas decât ruinele beciurilor, care se află în stare de colaps.

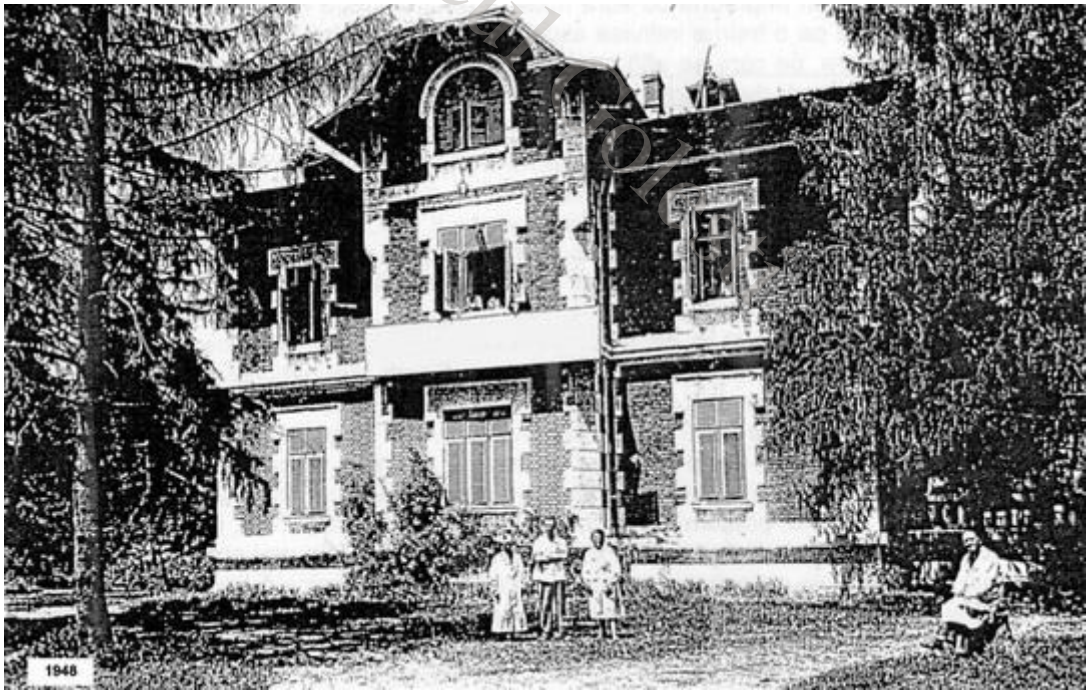
Devastat de săteni, după spusele paznicului, proprietatea este actualmente o paragină și în iminent pericol de prăbușire. Interiorul este gol și deplorabil, planșeele crăpate și pe alocuri dezvelesc goliciunea până la acoperiș, geamurile și ușile sparte, scara în spirală este prăbușită. Marcajele de pe pereții din interior și ranforsările de la exterior sunt mărturie că sunt începute lucrările de restaurare[17].
